零陵区永州大道与政通一路交汇处西南角项目用地

# 第一阶段土壤污染状况调查报告

(备案稿)

编制单位：湖南至中环保科技有限公司

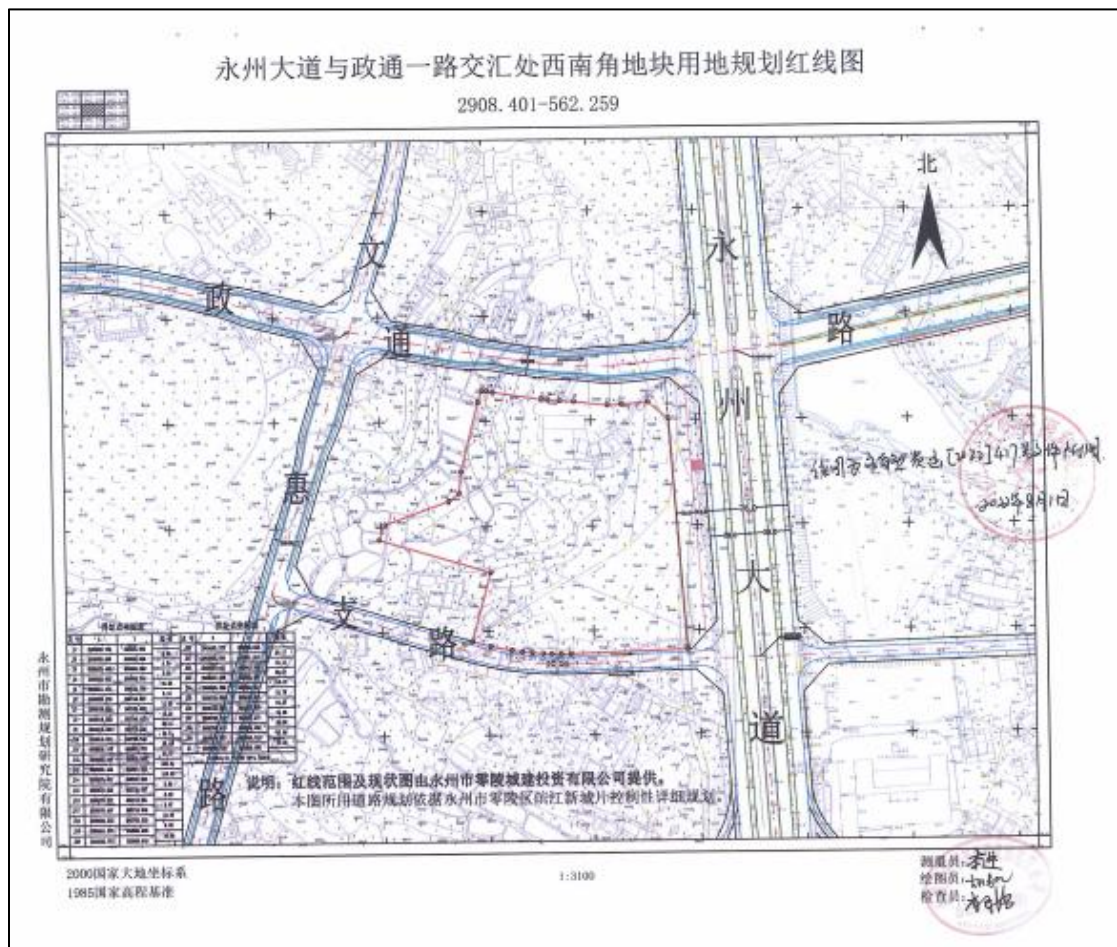
图 2-1 调查地块边界图

调查范围拐点坐标如表 2-1 所示，调查范围红线图如图 2-1 所示：

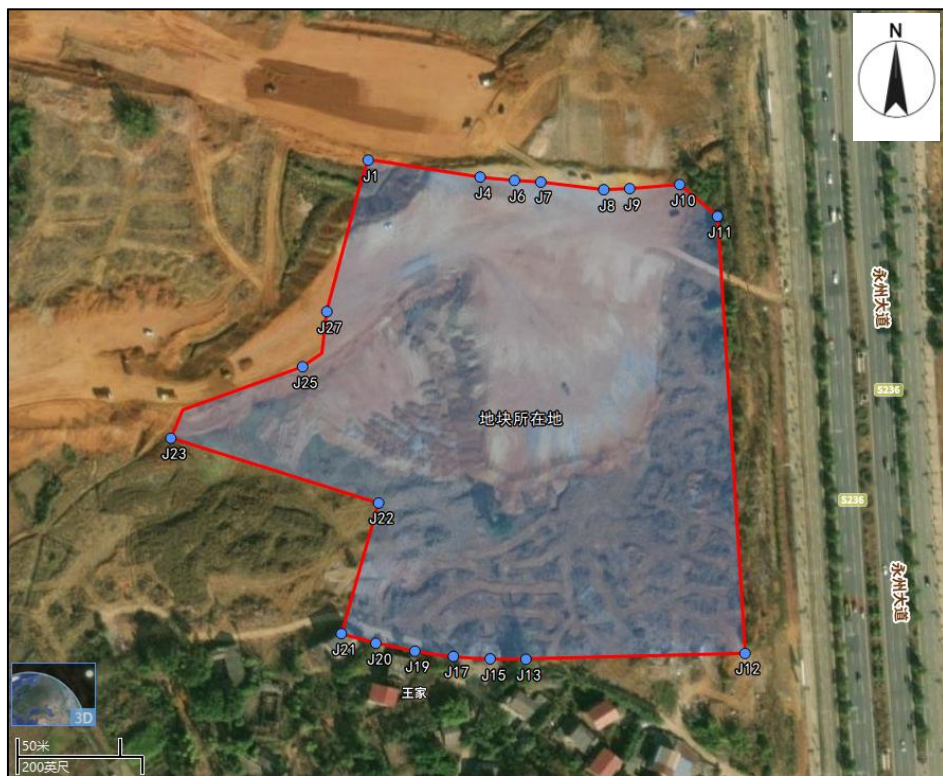
图 2-2 调查范围示意图

本地块范围包括在零陵区增减挂构建新区报批一用地和永州市零陵区城市用地（2015 年）第三批次范围内，该地块 2012 年之前一直是农用地，地块范围包括在零陵区增减挂构建新区报批一用地范围内，本地块内的土地于 2012 年 3 月 26 日征收为国有用地（《湖南省人民政府农用地转用、土地征收审批单（2012 政国土字第 3 号）》详见附件 3），2022 年 8 月 1 日用途规划为城镇住宅用地（二类居住用地），地块现状为已土地平整后的空地。本地块已进行用地规划，未来将作为城镇住宅用地建设住宅小区，其中用地规模为 49813.91m<sup>2</sup>，用地规划控制指标为容积率小于 2.0，建筑密度小于 30%，绿地率不小于 35%，建筑高度小于 50 米，用时建、构筑物最高点应小于海拔高度 180 米，并满足机场航空限高要求。

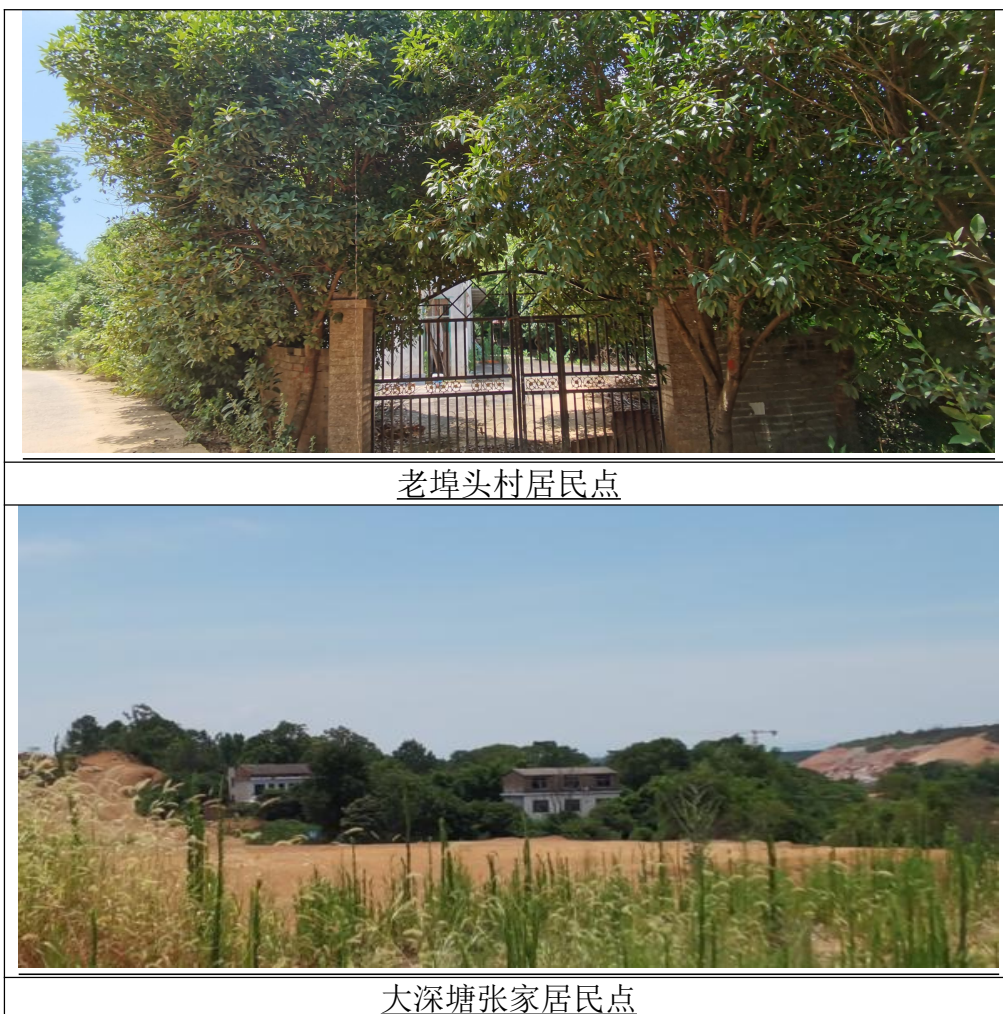
图 3-3 地块周边环境及敏感目标现场照片

本次调查范围为零陵区永州大道与政通一路交汇处西南角项目用地周边1km范围，具体周边敏感目标分布情况如下表 3-1 和图 3-2。

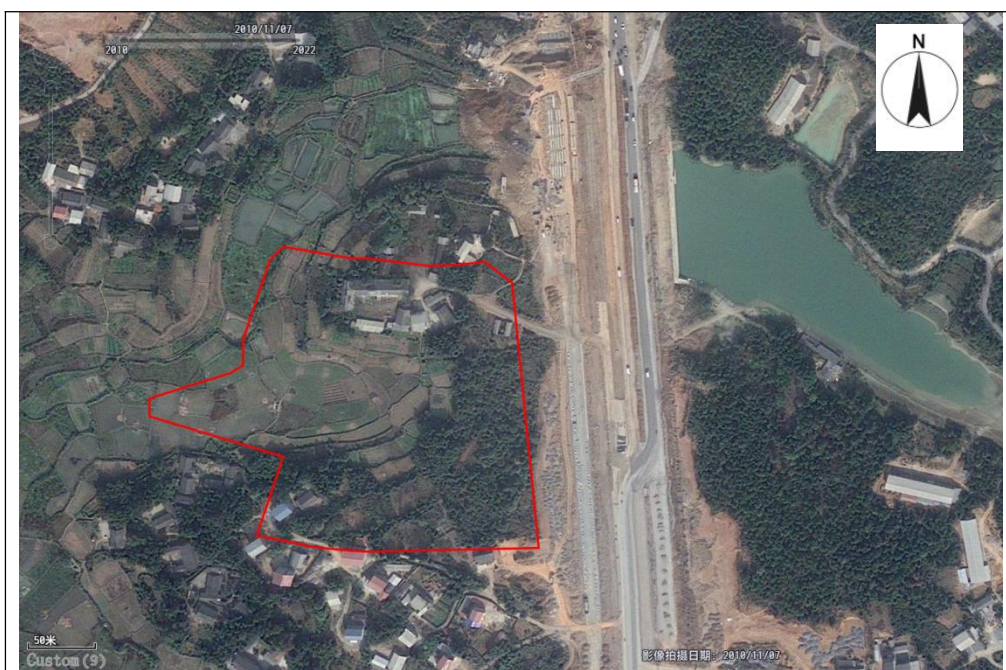
2010 年地块历史卫星图

由 2010 年地块历史卫星图可知：2010 年本地块内有农田，有绿植覆盖，有少量居民。未发现工矿企业、规模化养殖场等可能导致土壤和地下水污染的情况存在。

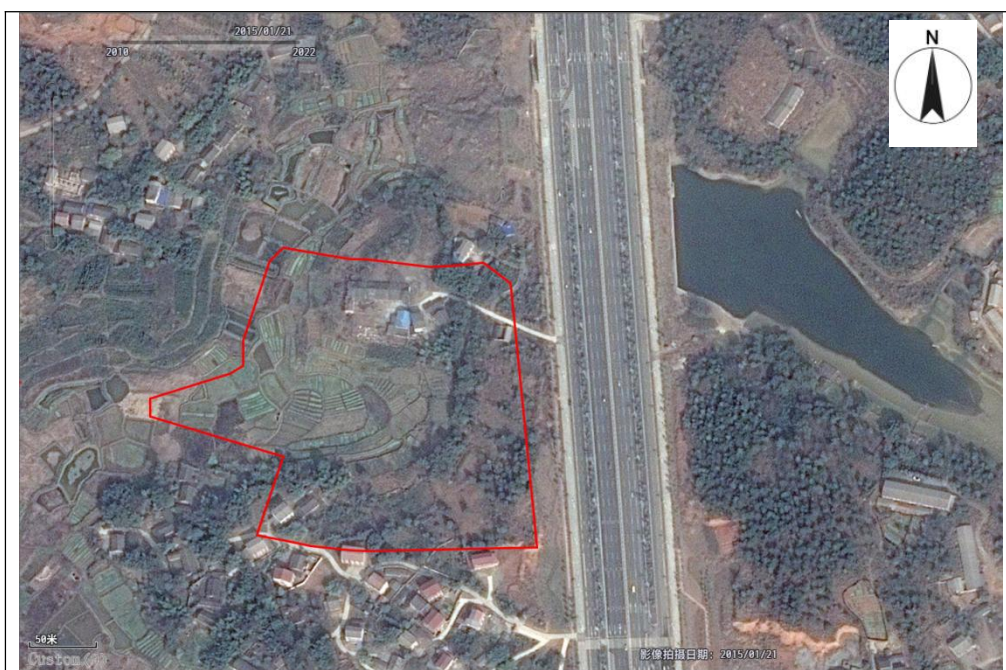
2015 年地块历史卫星图

由 2015 年地块历史卫星图可知：相较 2013 年，2015 年地块内未发生明显变化。2015 年本地块内有农田，有绿植覆盖，有少量居民。未发现工矿企业、规模化养殖场等可能导致土壤和地下水污染的情况存在。

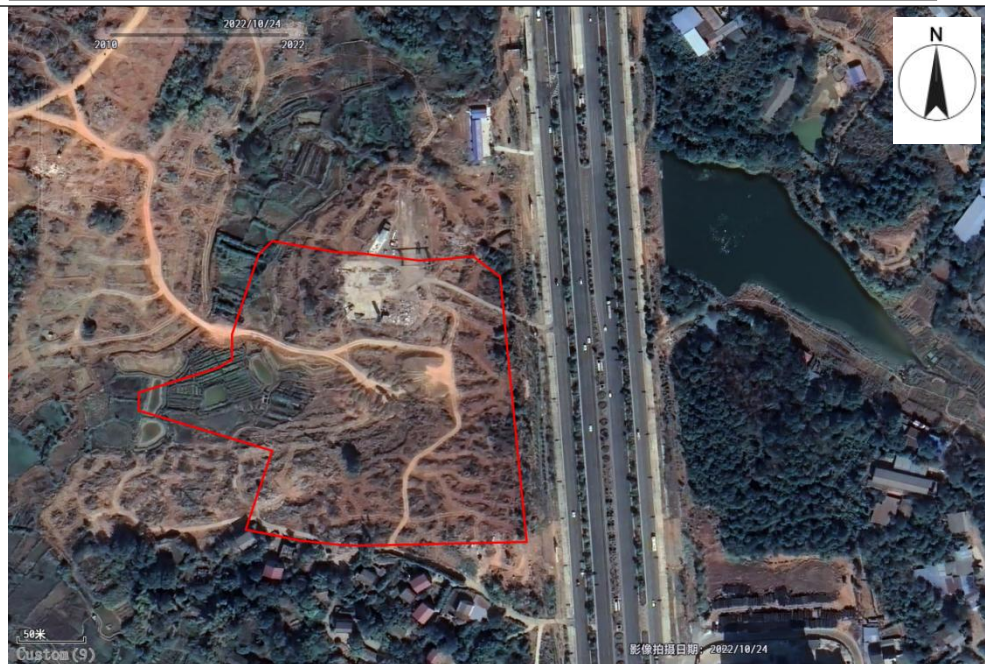
2022 年地块历史卫星图

由 2022 年地块历史卫星图可知：相较 2019 年，2022 年地块内发生了明显变化。地块内居民点已全部完成了拆迁，地块内绿植已全部清理，地

块平整已完成。

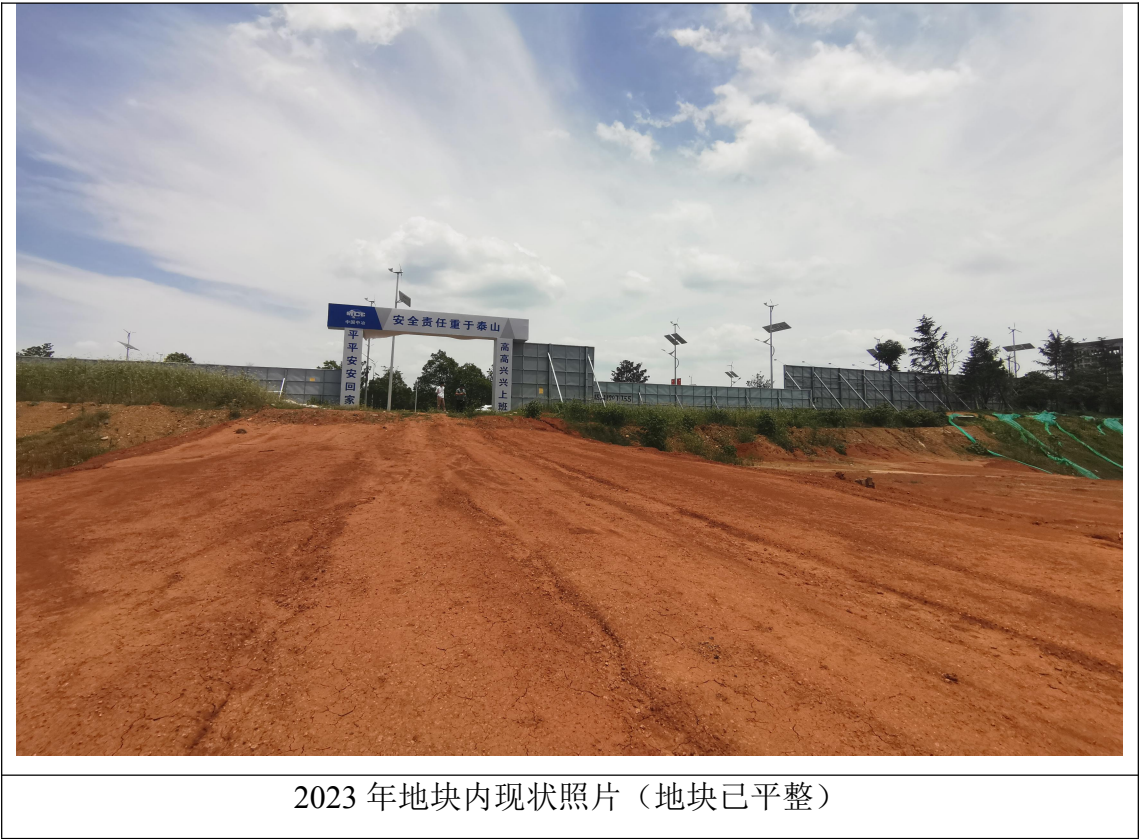
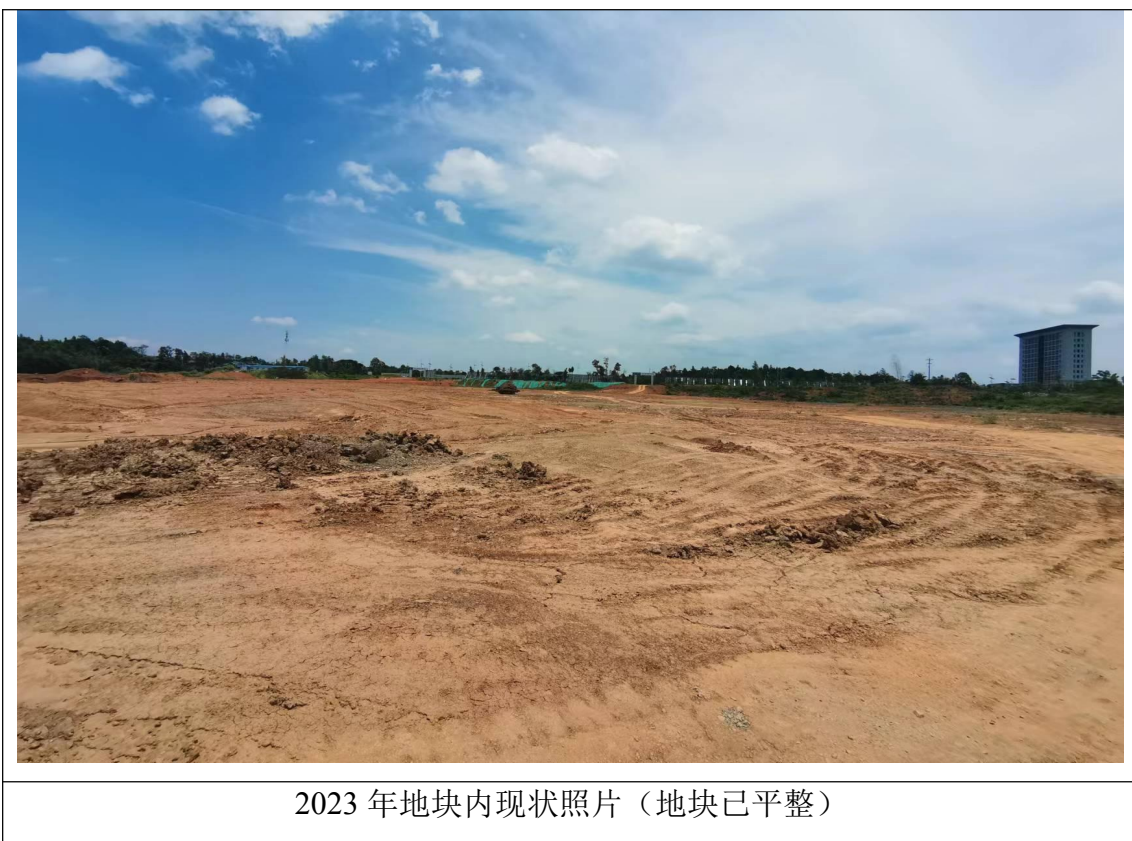
图 3-6 地块现状现场照片

2023 年地块内现状照片（地块已平整）

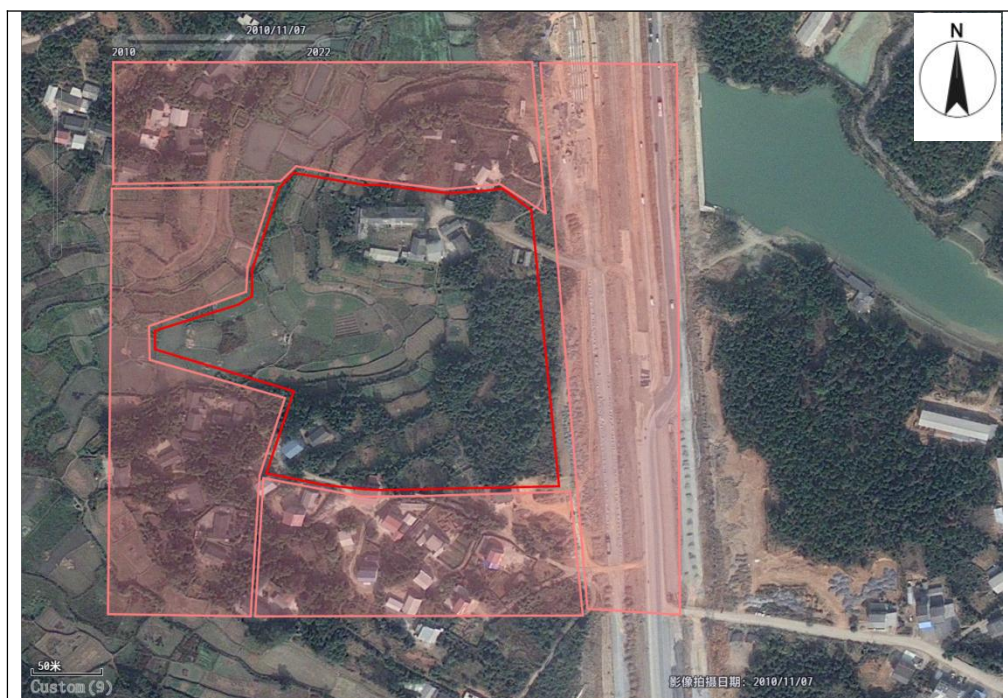
2010 年周边地块历史卫星图

由 2010 年地块历史卫星图可知：2010 年地块东侧为永州大道；南侧为老埠头村居民；西侧为农用地及老埠头村居民点；北侧为农用地及老埠头村居民；未发现工矿企业、规模化养殖场等可能导致土壤和地下水污染的情况存在，不存在潜在污染源。

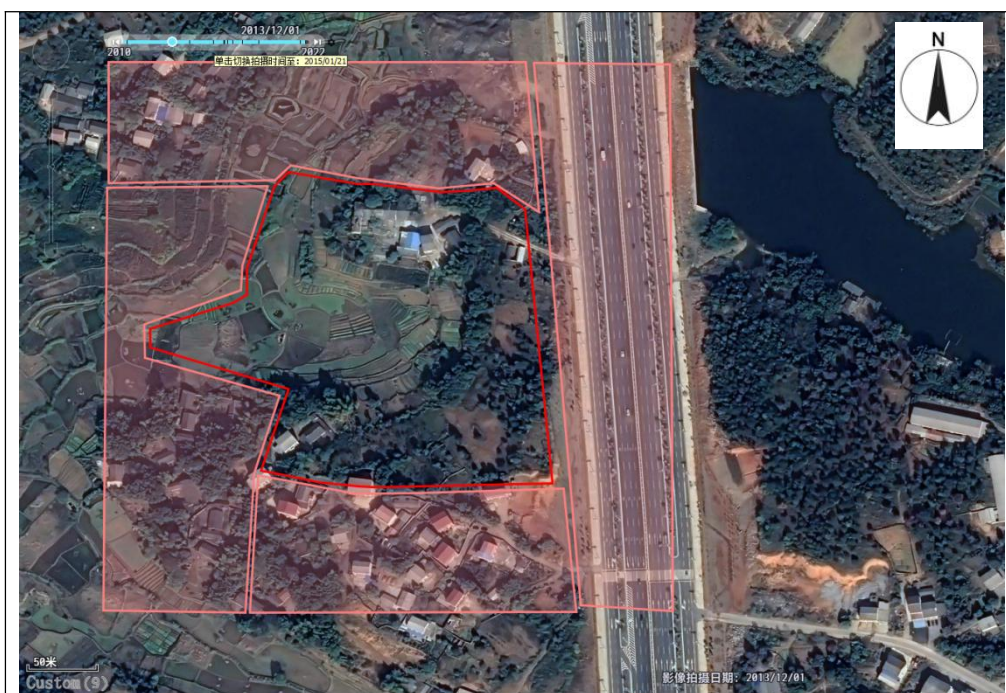
2013 年周边地块历史卫星图

由 2013 年地块历史卫星图可知：2013 年地块东侧为永州大道；南侧为老埠头村居民；西侧为农用地及老埠头村居民点；北侧为农用地及老埠头村居民；未发现工矿企业、规模化养殖场等可能导致土壤和地下水污染的情况存在，不存在潜在污染源。

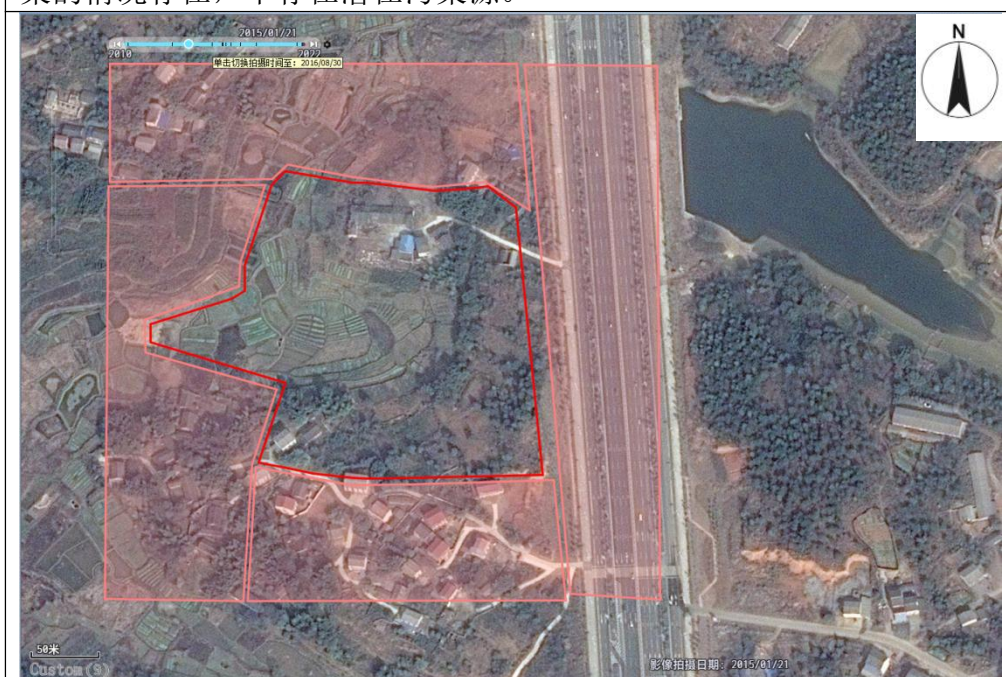
2015 年周边地块历史卫星图

由 2015 年地块历史卫星图可知：2015 年地块东侧为永州大道；南侧为老埠头村居民；西侧为农用地及老埠头村居民点；北侧为农用地及老埠头村居民；未发现工矿企业、规模化养殖场等可能导致土壤和地下水污染的情况存在，不存在潜在污染源。

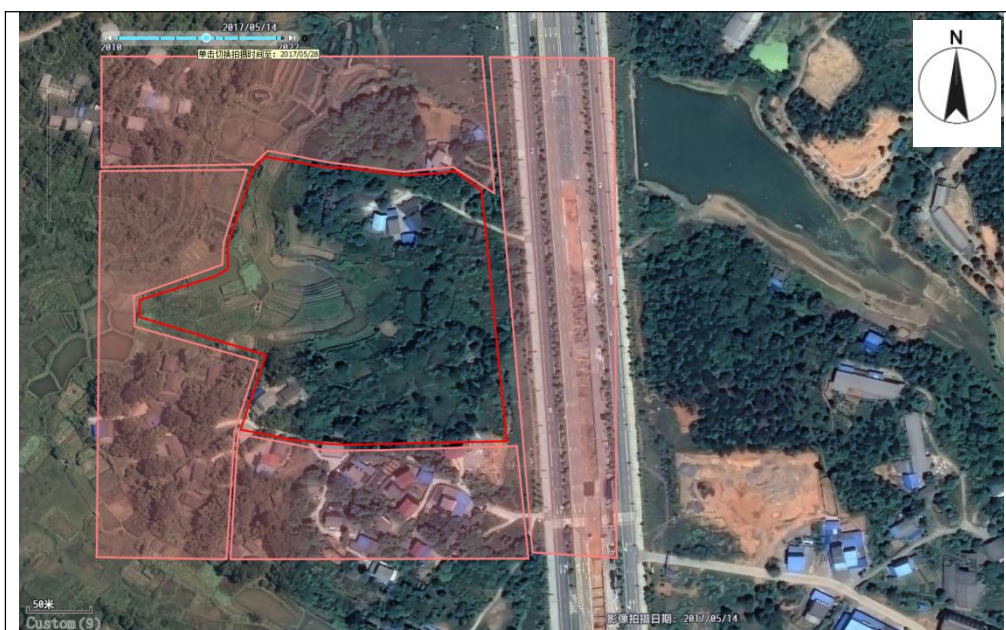
2017 年周边地块历史卫星图

由 2017 年地块历史卫星图可知：2017 年地块东侧为永州大道；南侧为老埠头村居民；西侧为农用地及老埠头村居民点；北侧为农用地及老埠头村居民；未发现工矿企业、规模化养殖场等可能导致土壤和地下水污染的情况存在，不存在潜在污染源。

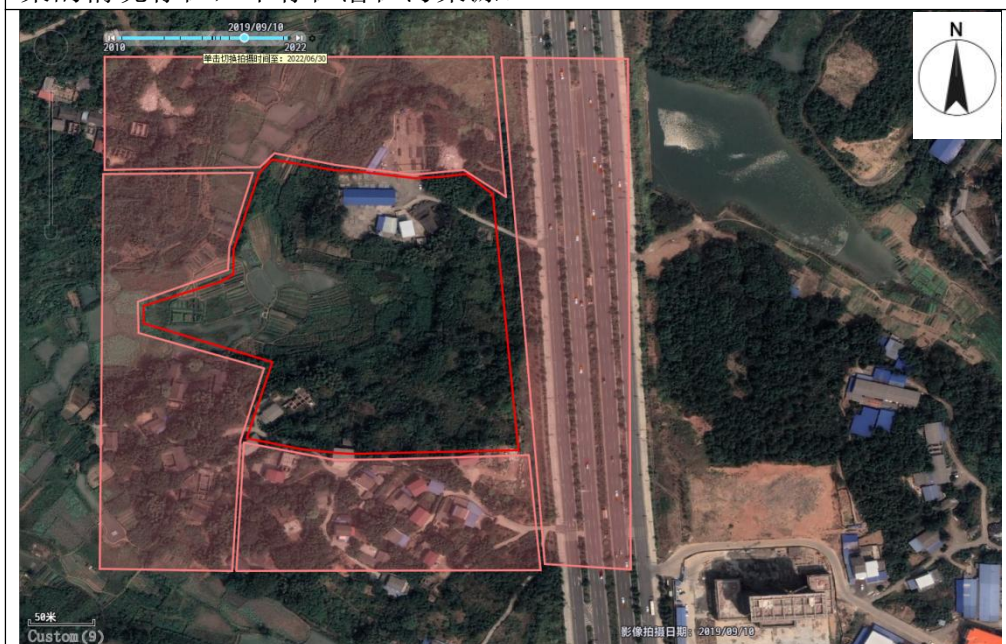
2019 年周边地块历史卫星图

由 2019 年地块历史卫星图可知：2019 年地块东侧为永州大道；南侧为老埠头村居民；西侧为农用地及老埠头村居民点；北侧为农用地及老埠头村居民；未发现工矿企业、规模化养殖场等可能导致土壤和地下水污染的情况存在，不存在潜在污染源。

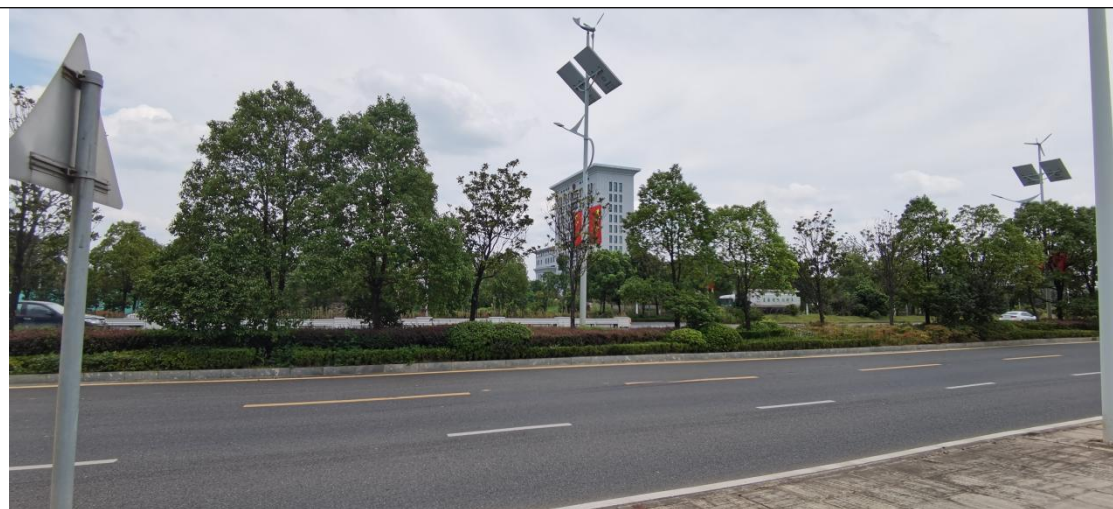
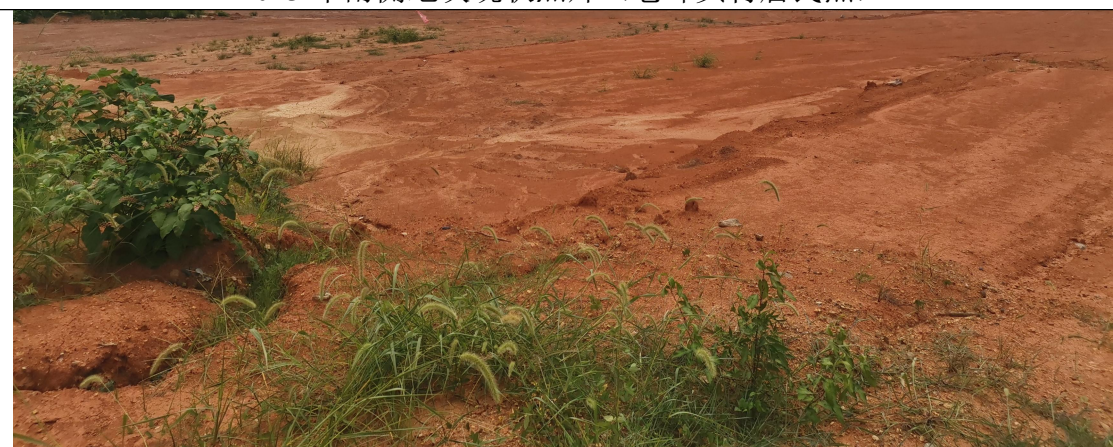
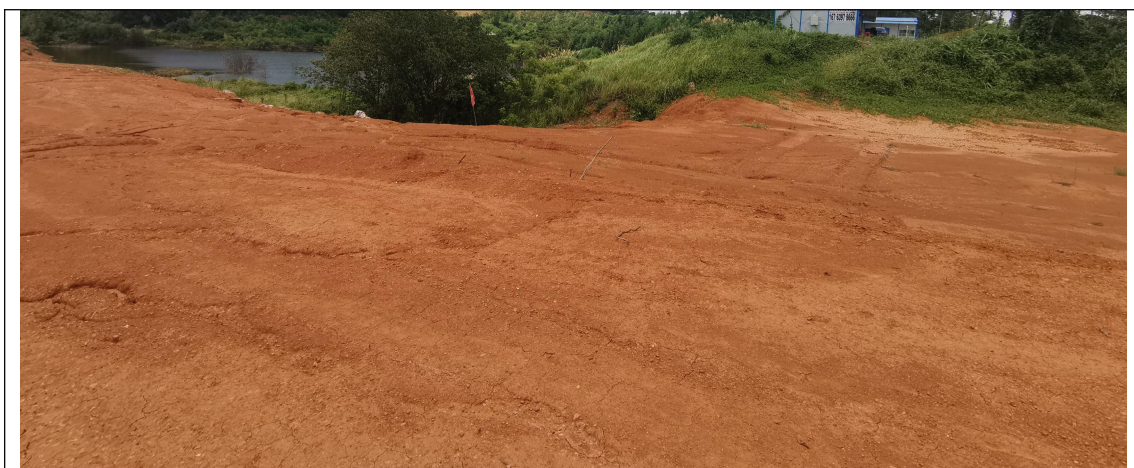
**图 3-9 相邻地块现状现场照片**

通过现场踏勘发现，相邻地块以道路用地及农用地为主。在现场踏勘过程中未发现土壤颜色、气味等异常，也未发现有毒有害物质的使用和排放。相邻地块现状现场照片如图。

2023 年东侧地块现状照片（永州大道）

2023 年南侧地块现状照片（老埠头村居民点）

2023 年西侧地块现状照片（空地）

2023 年北侧地块现状照片（空地）

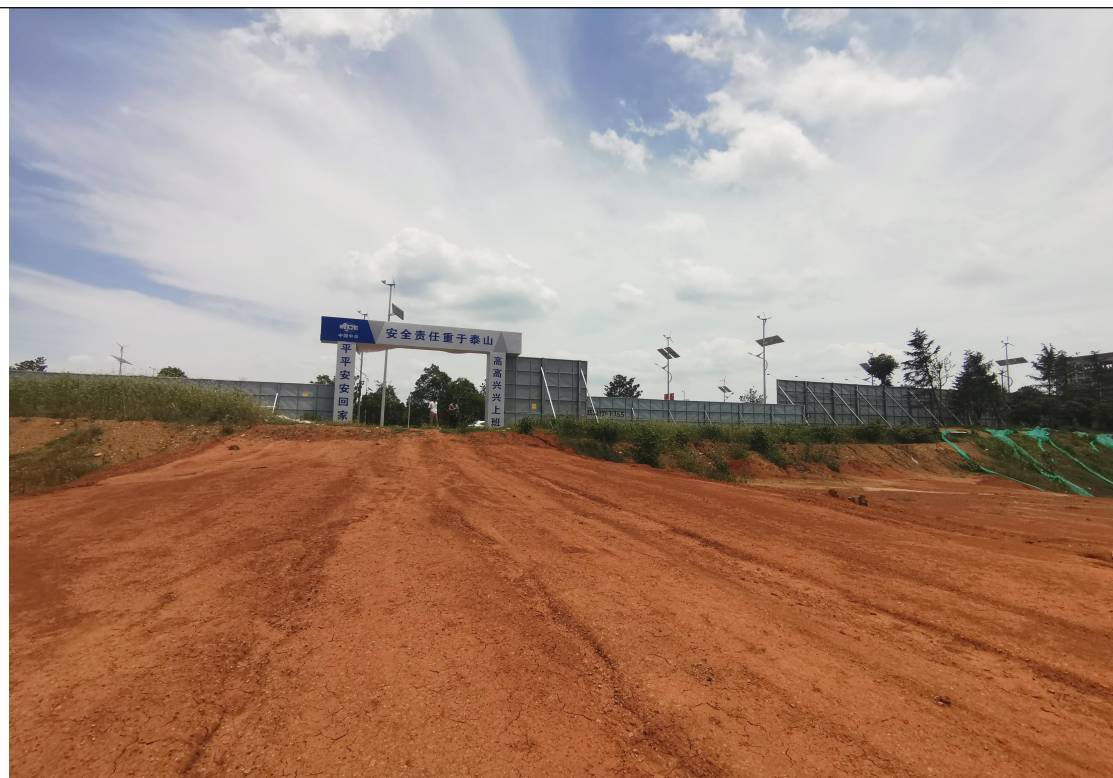
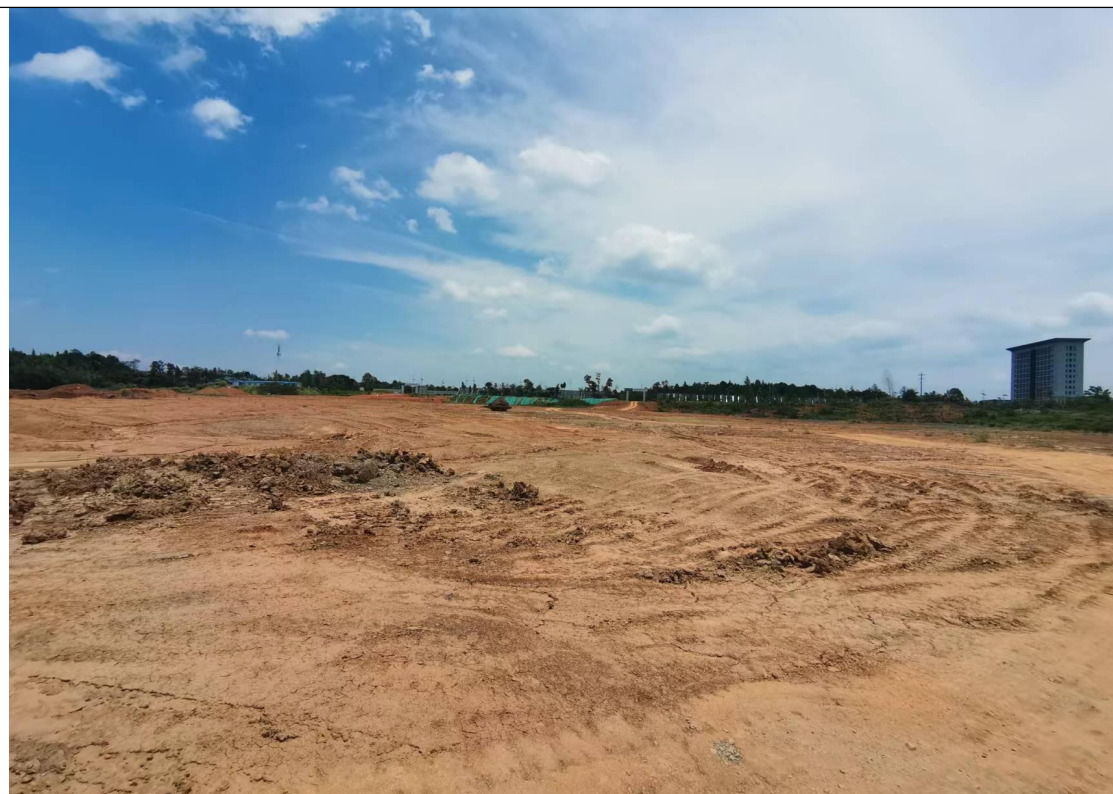
图 5-1 地块现场踏勘图

对地块内部现场探勘发现，地块原来作为农用地使用，现场调查过程中，未发现土壤存在明显颜色异常、油渍、异味等污染痕迹；地块内没有固体废物、垃圾及外来客土堆存或填埋等情况。现场踏勘照片如图 5-1。

2023 年地块内现状照片（地块已平整）

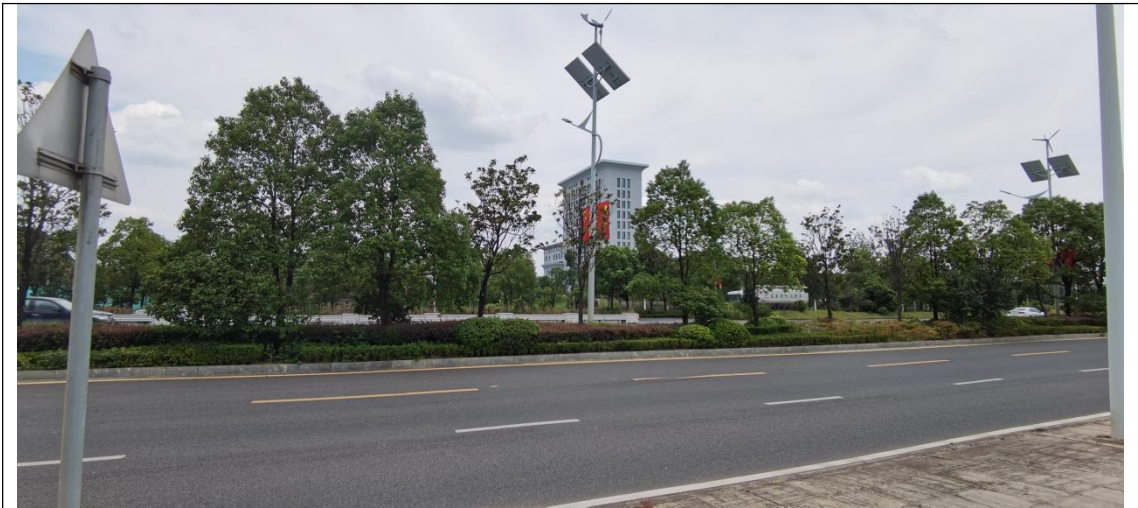
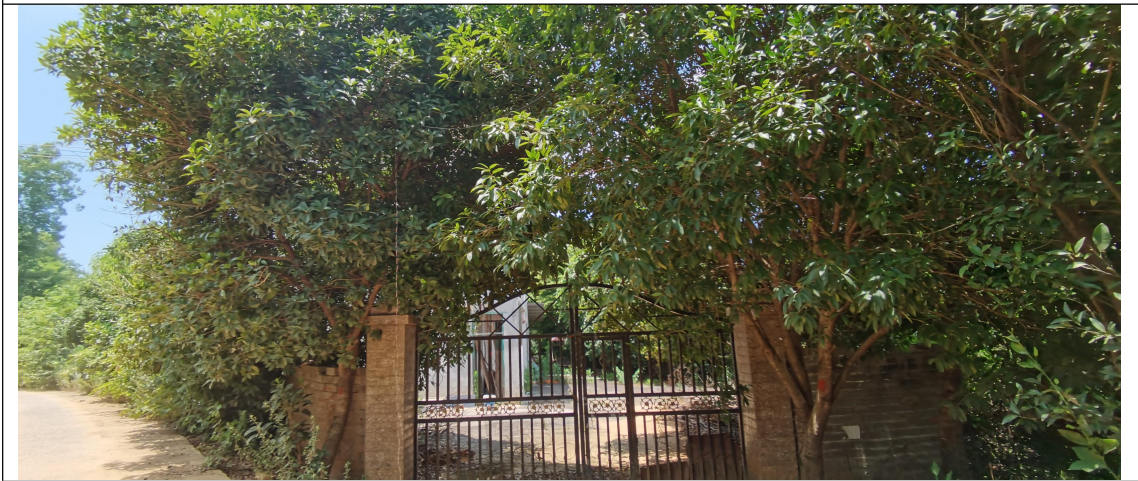
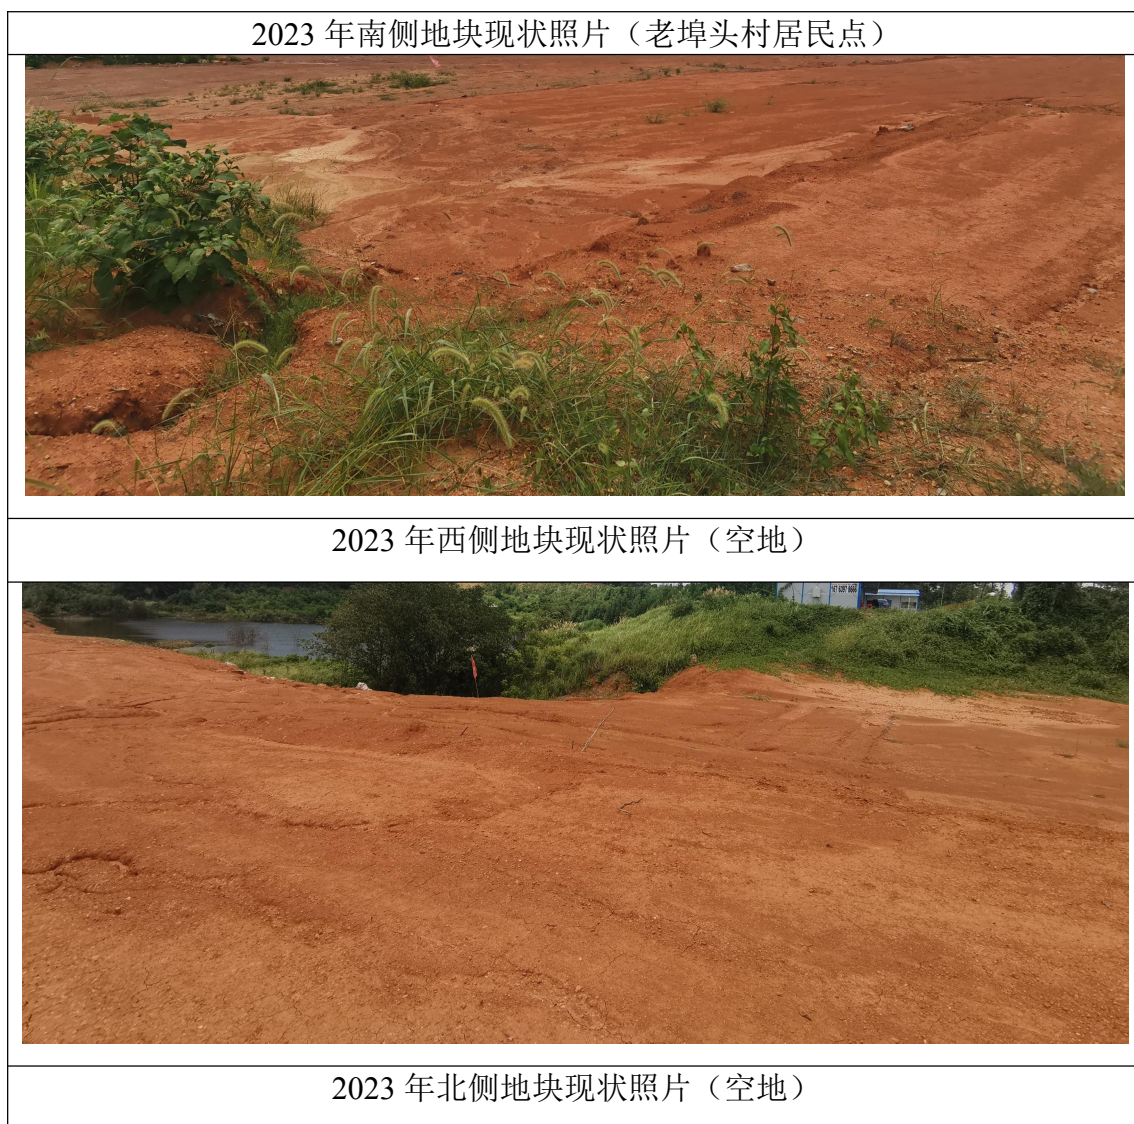
图 5-2 地块周边踏勘图

通过现场踏勘发现，地块周边100m范围内以道路、居民区、已平整的空地为主，主要分布在地块四周。在现场踏勘过程中未发现土壤颜色、气味等异常，也未发现有毒有害物质的使用和排放。在地块周边未发现工矿企业、规模化养殖场等可能导致土壤和地下水污染的情况存在。地块周边现场踏勘情况如图5-2。

2023 年东侧地块现状照片（永州大道）
