零陵区文惠路与支路四交汇处东南角项目用地

# 第一阶段土壤污染状况调查报告

项目单位：永州市零陵区土地储备中心

编制单位：湖南至中环保科技有限公司

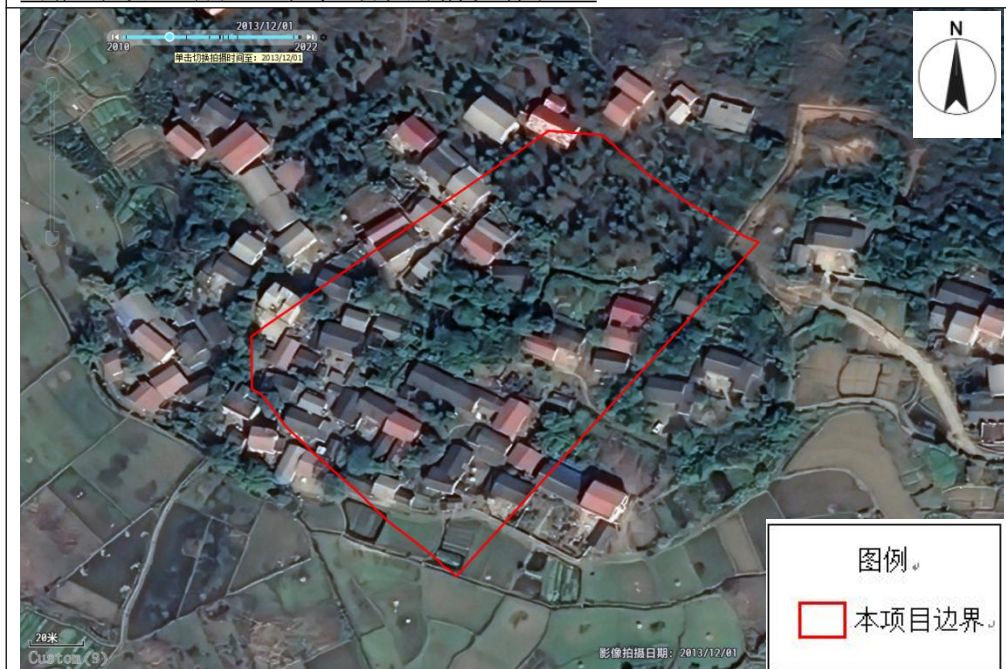
2013 年地块历史卫星图

由 2013 年地块历史卫星图可知：相较 2010 年，2013 年地块内未发生明显变化。2013 年本地块内有农村宅基地、其他林地、道路用地、农用地（水田），未见建筑物，未发现工矿企业、规模化养殖场等可能导致土壤和地下水污染的情况存在，无潜在污染源。

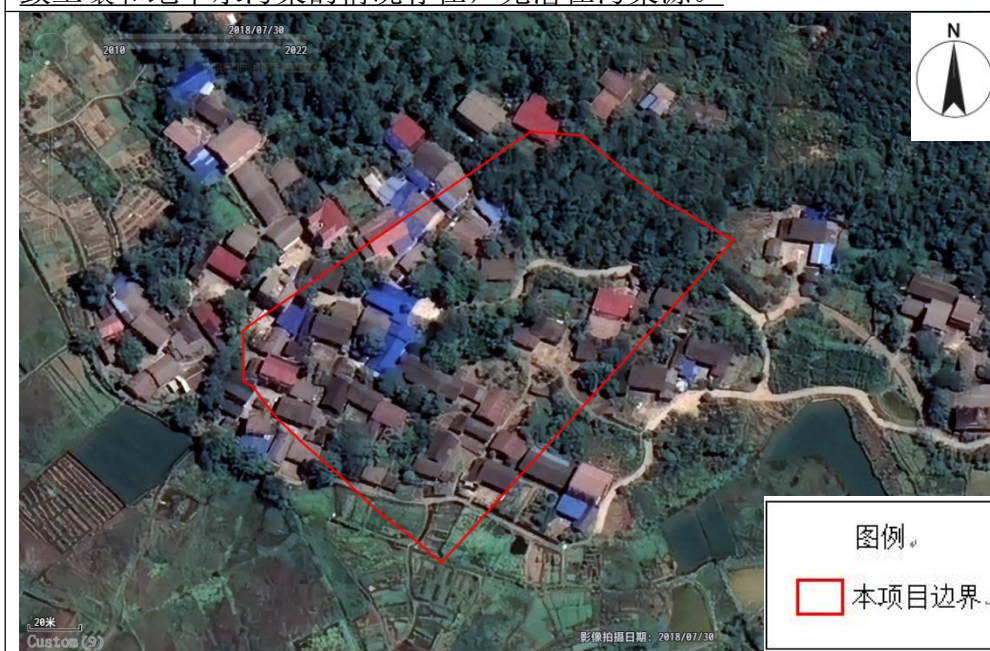
2018 年地块历史卫星图

由 2018 年地块历史卫星图可知：相较 2017 年，2018 年地块内未发生明显变化。2018 年本地块内有农村宅基地、其他林地、道路用地、农用地（水田），未见建筑物，未发现工矿企业、规模化养殖场等可能导致土壤和地下水污染的情况存在，无潜在污染源。

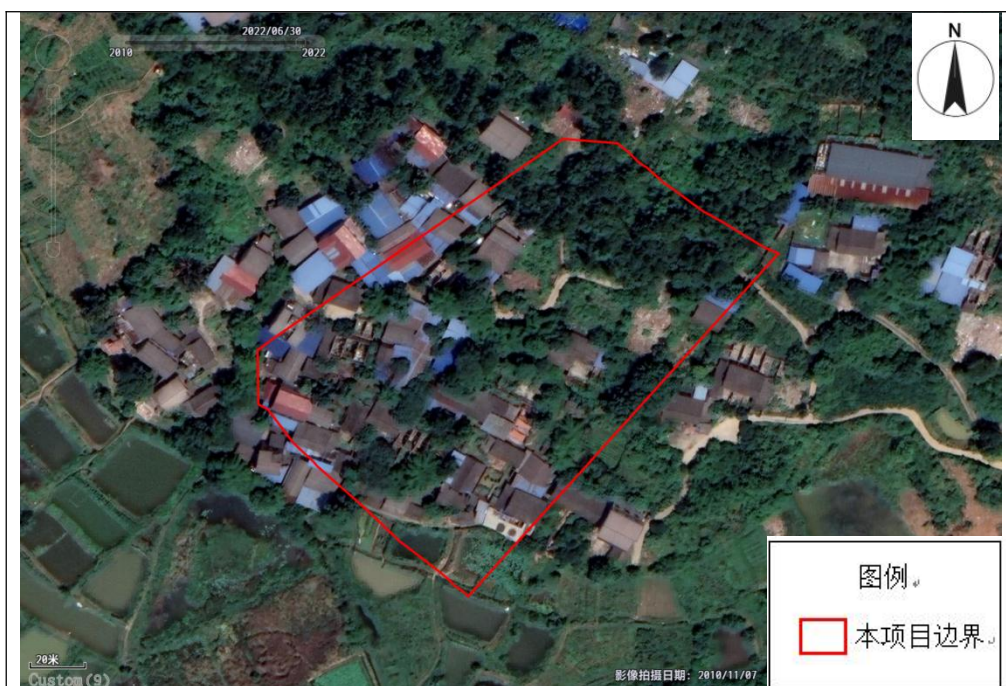
2022 年地块历史卫星图

由 2022 年地块历史卫星图可知：相较 2018 年，2022 年地块内未发生明显变化。2022 年本地块内有农村宅基地、其他林地、道路用地、农用地（水田），未见建筑物，未发现工矿企业、规模化养殖场等可能导致土壤和地下水污染的情况存在，无潜在污染源。

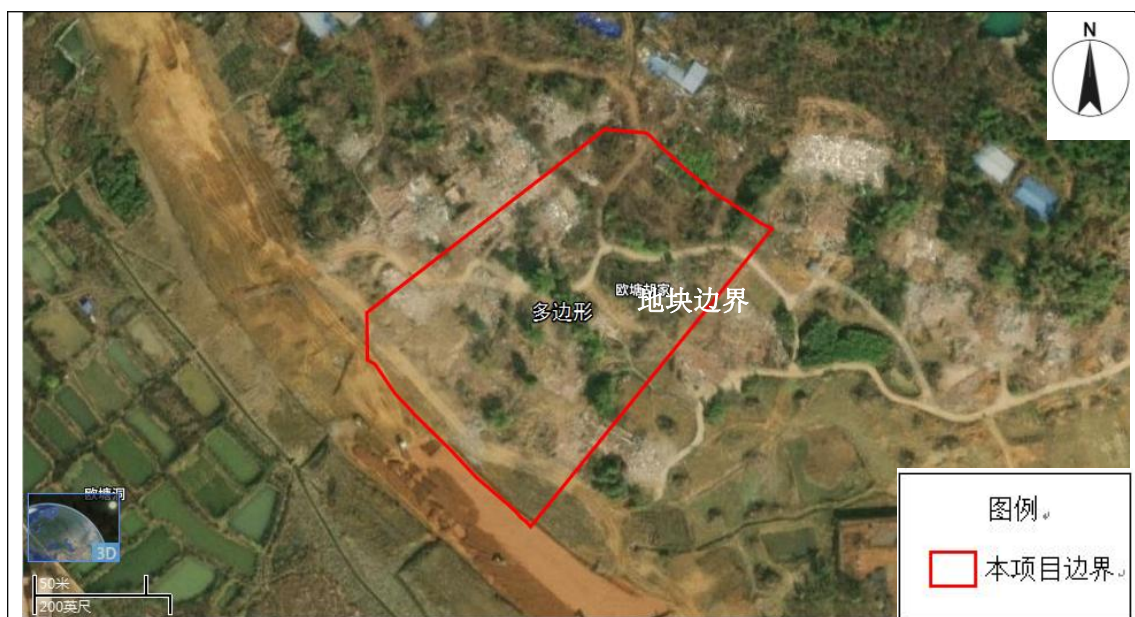
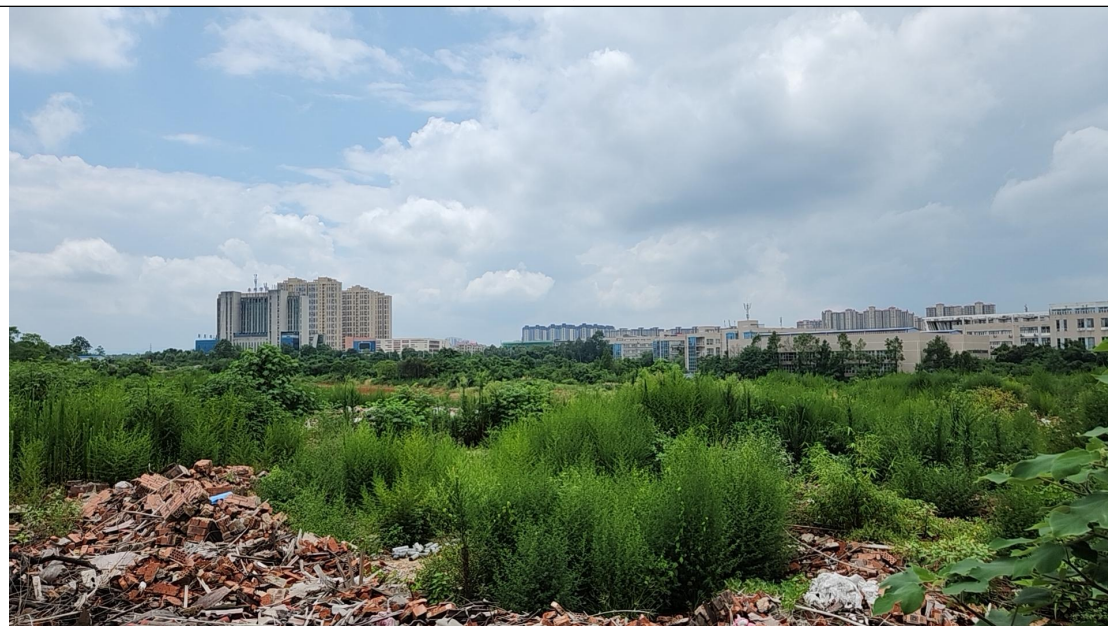
图 3-5 地块现状现场照片

该地块目前为空地，农村宅基地已拆除，地块东侧为空地，地块南侧为空地，规划为文惠路，暂未建设，地块西侧为空地，规划为支路四，暂未建设，地块北侧为空地，建设单位正在进行建设工程规划中，将规划为颐养中心，目前正在办理建设用地规划许可证、建设工程规划许可证、国土证等证件，未发现工矿企业、规模化养殖场等可能导致土壤和地下水污染的情况存在。

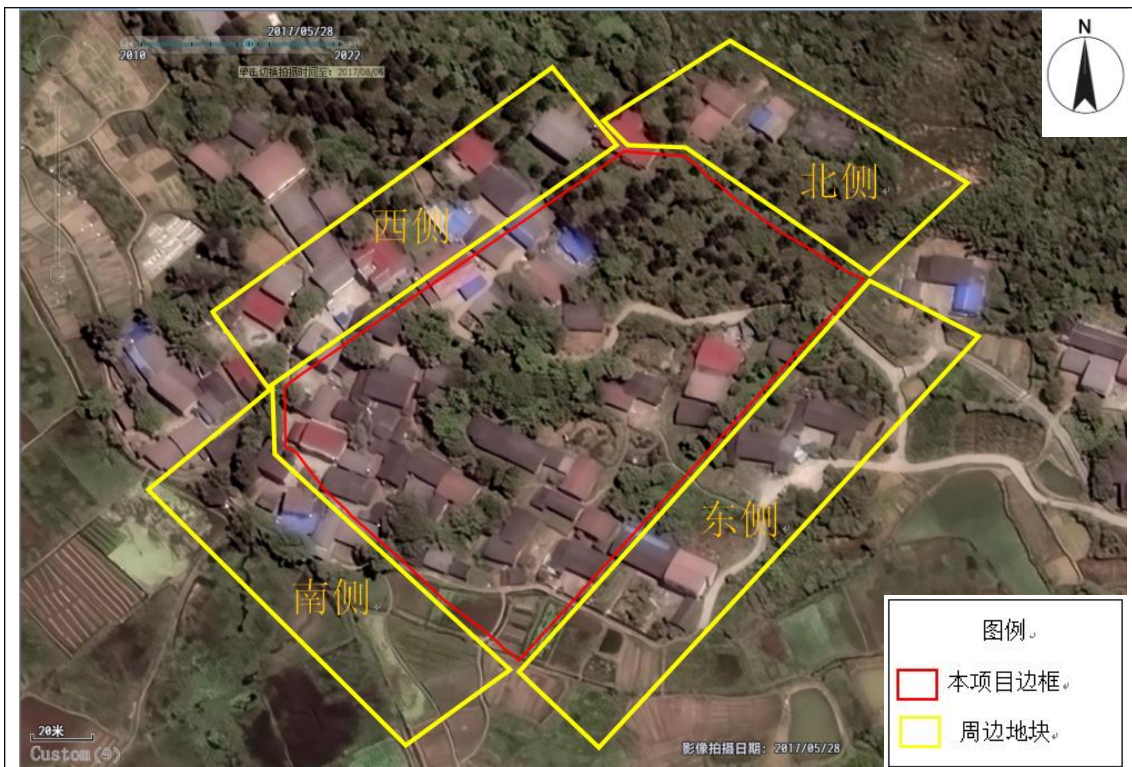
2017 年地块历史卫星图

由 2017 年地块历史卫星图可知：项目周边东侧地块为农村宅基地、其他林地、道路用地、农用地（水田）；项目周边南侧地块为农村宅基地、其他林地、道路用地、农用地（水田）；项目周边北侧地块为农村宅基地、其他林地、道路用地；项目周边西侧地块为农村宅基地、其他林地、道路用地，未发现工矿企业、规模化养殖场等可能导致土壤和地下水污染的情况存在，不存在潜在污染源。

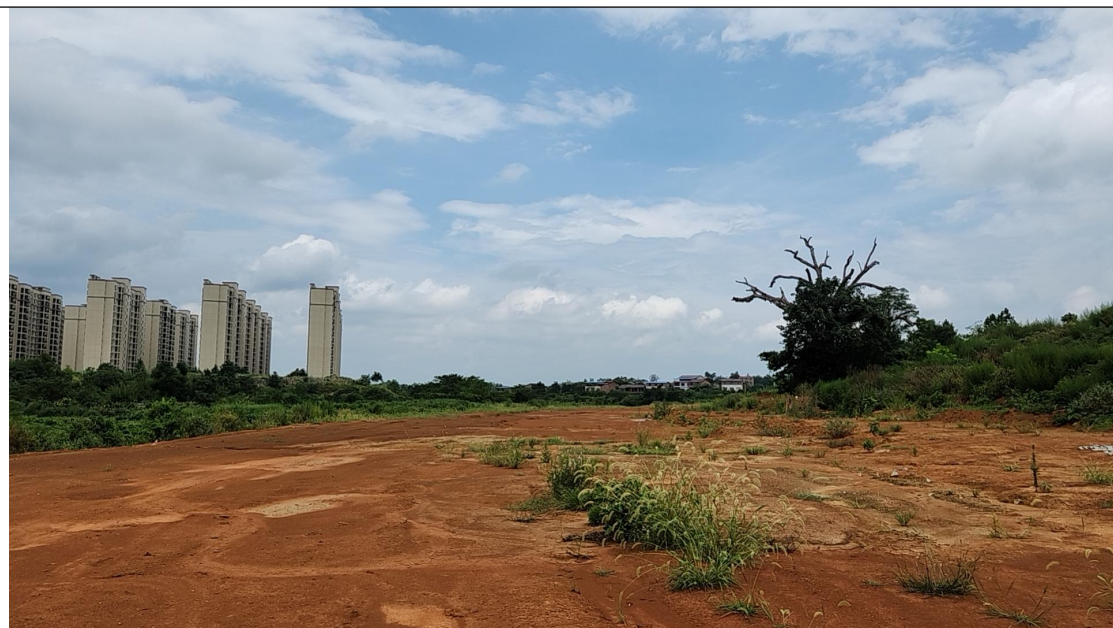
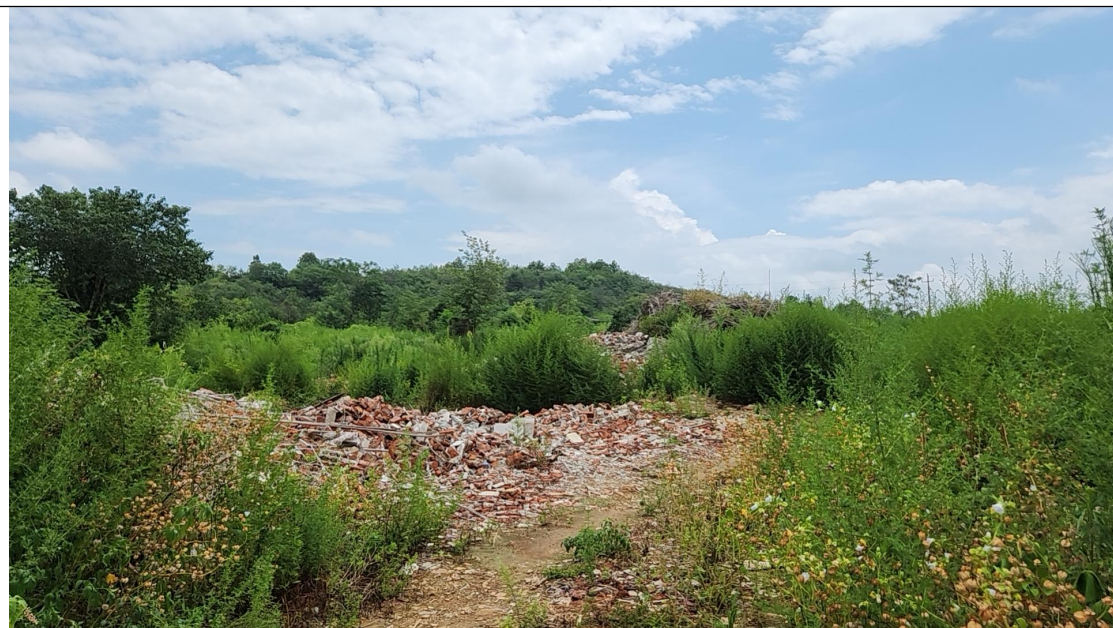
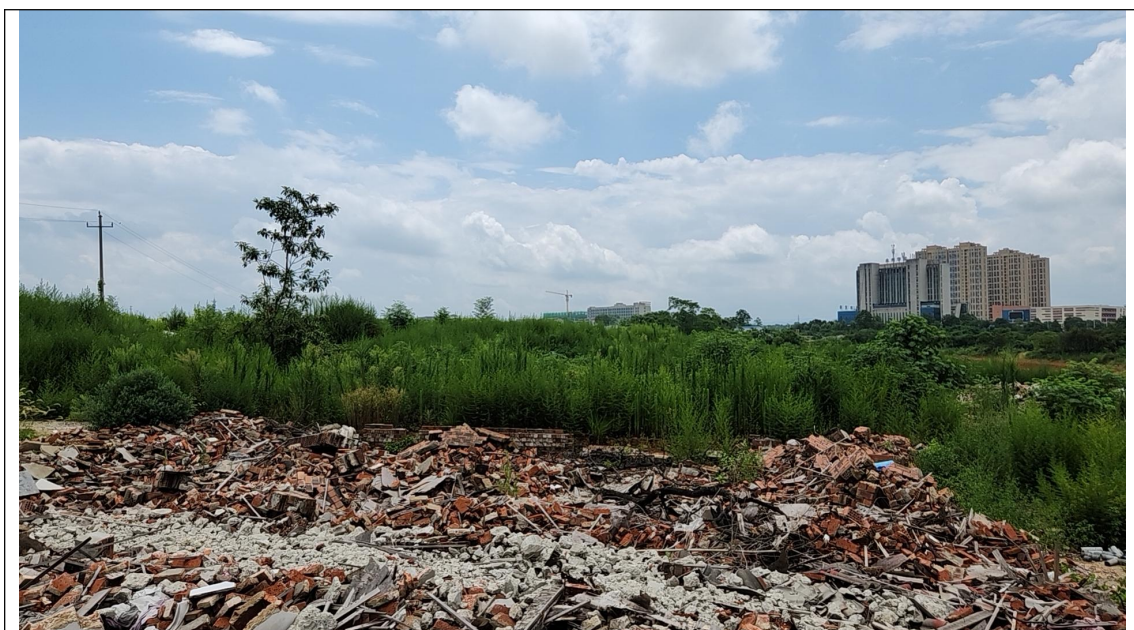
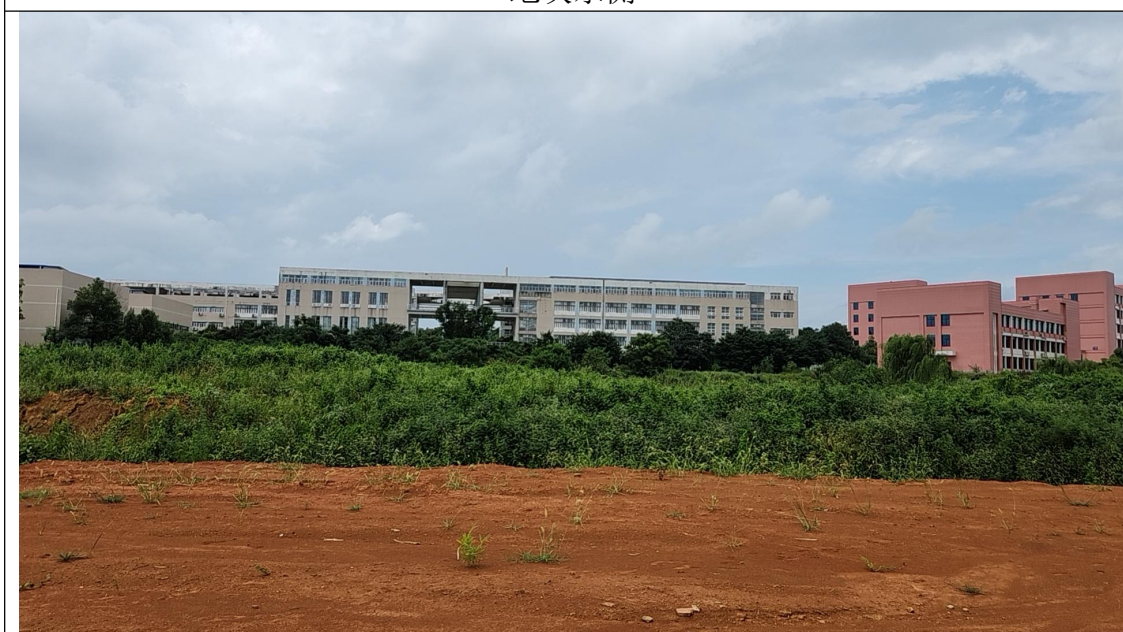
**图 3-7 相邻地块现状现场照片**

通过现场踏勘发现，地块东侧为空地，地块南侧为空地，规划为文惠路，暂未建设，地块西侧为空地，规划为支路四，暂未建设，地块北侧为空地，周边居民生活垃圾、建筑垃圾均进行妥善处置，未发现垃圾堆积的情况出现。在现场踏勘过程中未发现土壤颜色、气味等异常，也未发现有毒有害物质的使用和排放。相邻地块现状现场照片如图。

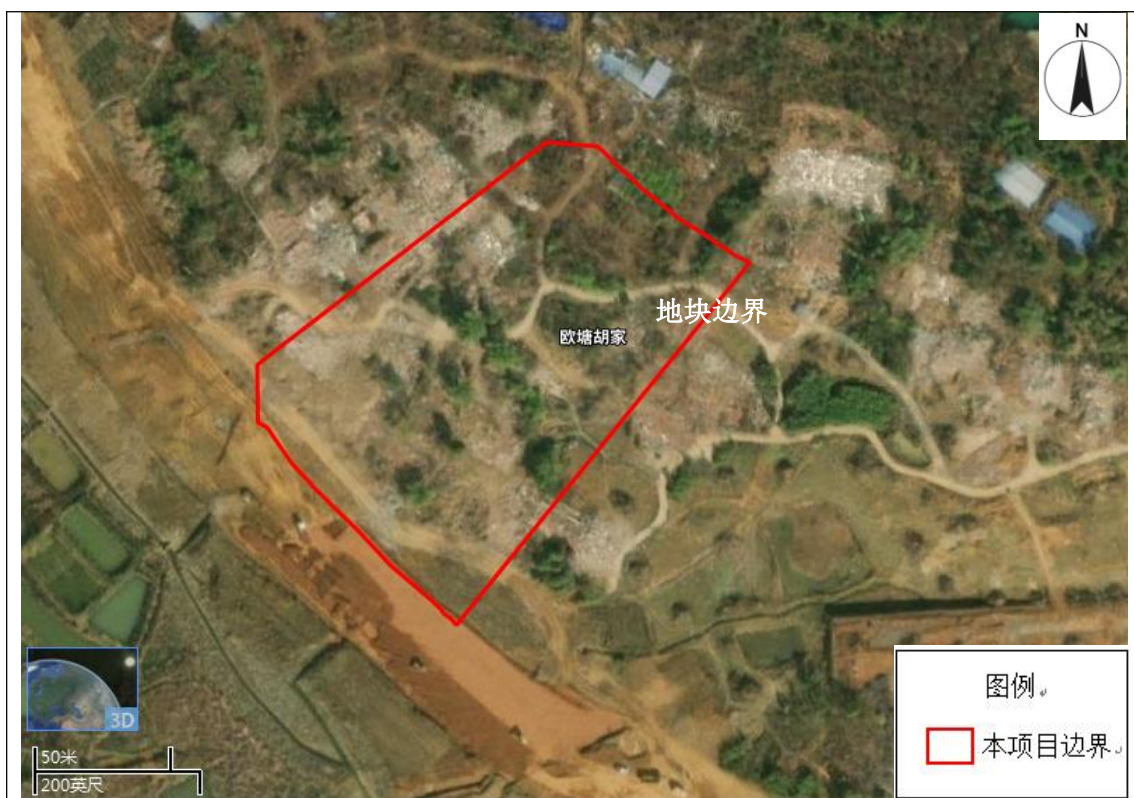
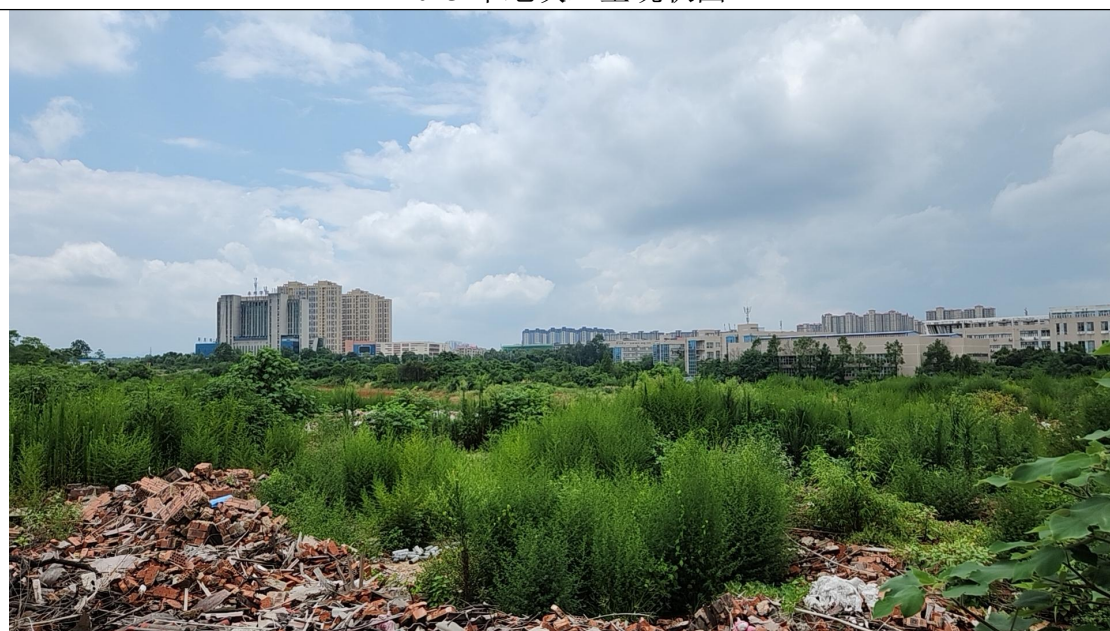
图 5-1 地块现场踏勘图

对地块内部现场探勘发现，地块原来作为农村宅基地、其他林地、道路用地、农用地（水田）使用，现场调查过程中，未发现土壤存在明显颜色异常、油渍、异味等污染痕迹；地块内没有固体废物、垃圾及外来客土堆存或填埋等情况。现场踏勘照片如图 5-1。

根据现场踏勘，厂区内存在建筑垃圾堆放情况，此建筑垃圾为老埠头村农村宅基地拆除剩余的建筑垃圾，2022 年土地全部征收后，老埠头村农村宅基地进行了拆除，无外来建筑垃圾。

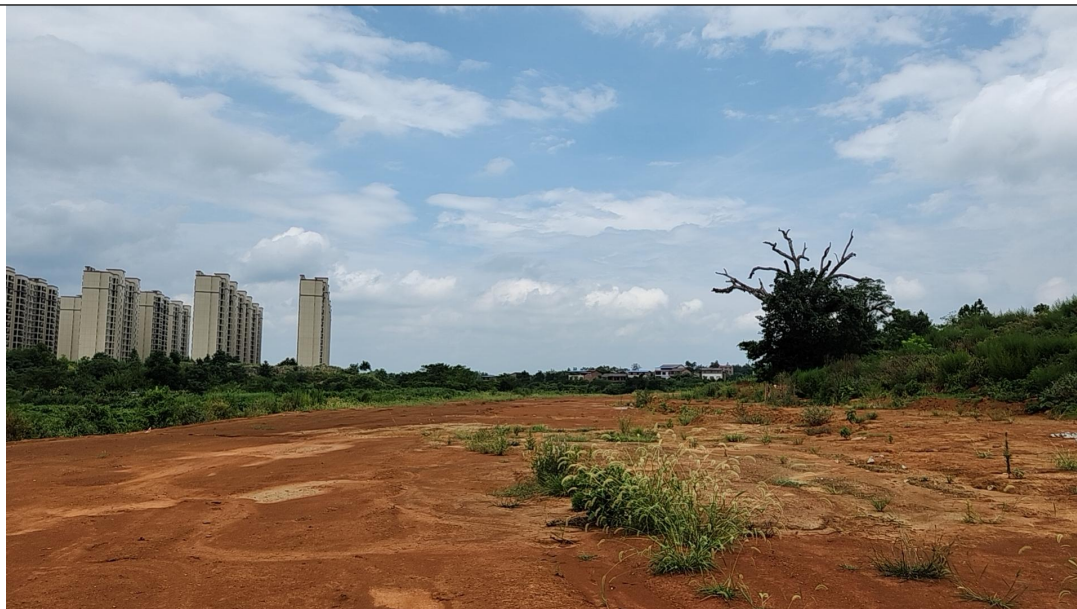
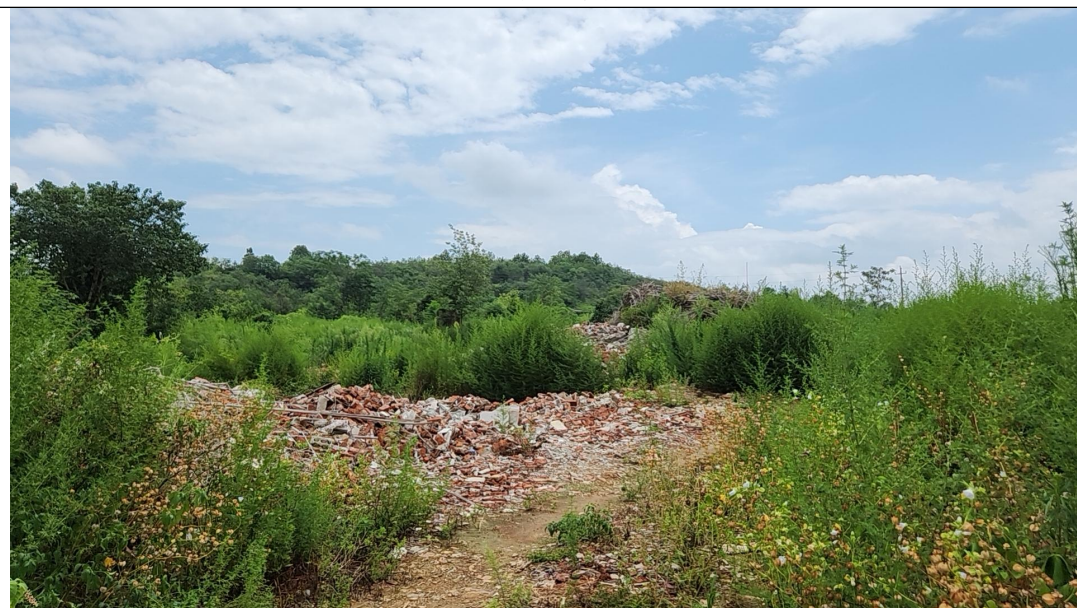
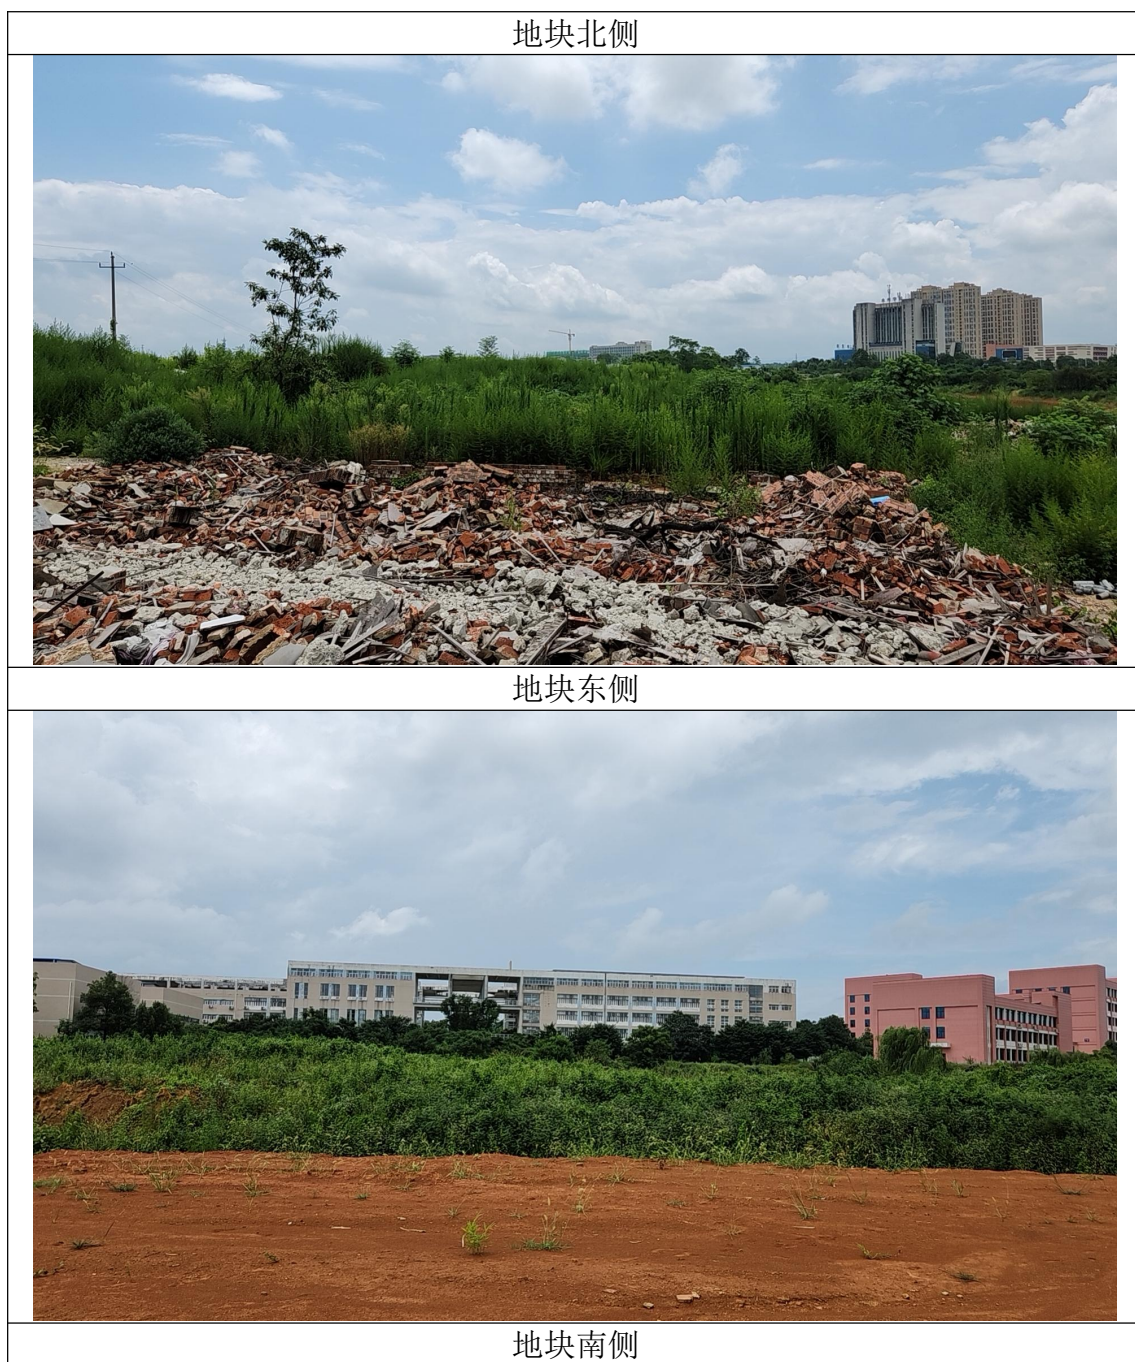
图 5-2 地块周边踏勘图

通过现场踏勘发现，地块周边 100m 范围内以道路、其他林地为主，主要分布在地块四周，周边居民生活垃圾、建筑垃圾均进行妥善处置，未发现垃圾堆积的情况出现。在现场踏勘过程中未发现土壤颜色、气味等异常，也未发现有毒有害物质的使用和排放。在地块周边未发现工矿企业、规模化养殖场等可能导致土壤和地下水污染的情况存在。地块周边现场踏勘情况如图 5-2。
